三哩島核能電廠事故

清華大學工程與系統科學系李敏
1997 年 10 月

三哩島事故記要[^]

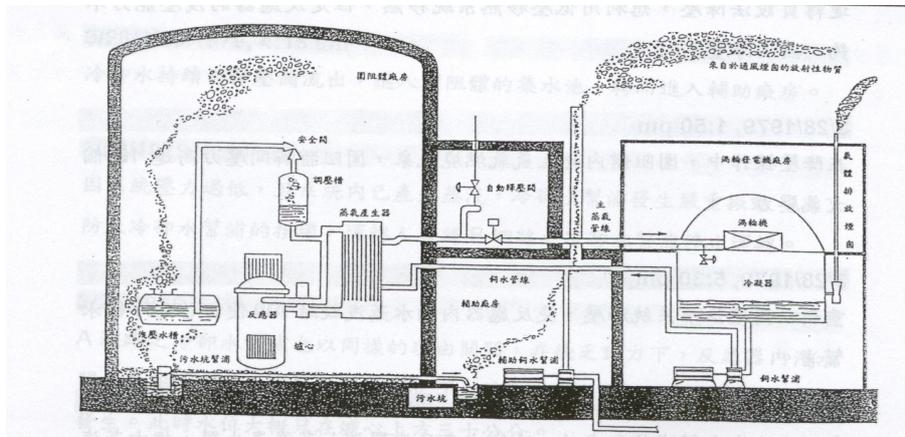
搶救工作進行到這裏時，爐心內的熱可以移出，機組的安全已無問題。但由於當時對爐心熔損事故的物理現象並不了解，且對圍阻體內所累積的氫氣是否會發生爆炸，存有相當大的疑慮。為了民眾安全，賓州州長於三月三十日下令將電廠五英里內的學齡前兒童和孕婦撤離。事故之後，檢驗三哩島電廠反應器爐心，發現它嚴重的毀損，約有 20 噸的熔融二氧化鈾流到反應器壓力槽底部，大量的放射性物質釋放到圍阻體內。少部份放射性物質由輔助廠房的集水池釋放到外界環境中(見圖附 2.3)，據估計其中含 1.6 ~ 8.4% 的惰性氣體，及 17 居里活度的碘-131。這些外釋的放射性物質所造成的最高輻射劑量約 0.37 毫西弗，比自然輻射背景值的 1 ~ 2 毫西弗還來的低。核電廠深度防禦中的最後一道防線—圍阻體在緊要關頭，確實發揮了功能，防止了放射性物質的大量外釋。

圖附 2.3：三哩島事故放射性物質釋放路徑圖。
